TMG06 | EX-FACTORY SOLUTION

MANUALE DI SERVIZIO

1. Risoluzione dei problemi di TMG06

Questa nota tecnica è stata concepita per essere utilizzata dai tecnici come guida per la ricerca e risoluzione dei guasti in loco tutte le volte che viene segnalato un funzionamento anomalo del gateway TMG06. Procedere seguendo i passi di seguito descritti.

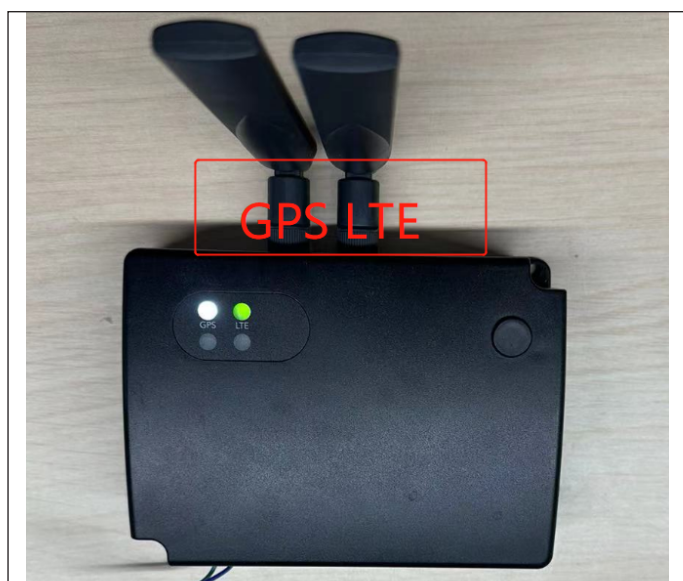
- 1) Raccogliere i dati d'installazione.
 - Memorizzare lo stato d'installazione in loco del dispositivo.
 - Scattare alcune foto o registrare un video.
 - Quindi passare al punto successivo.
- 2) Verificare lo stato di attivazione della SIM card.
 - Se è attiva, passare al punto successivo.
 - Se non è attiva, contattare l'operatore di rete per attivarla.
- 3) Verificare il collegamento dell'antenna del gateway.
 - Assicurarsi che i connettori SMA siano collegati nel modo corretto come mostrato nella foto seguente.

- Se è così, passare al punto successivo.
- In caso contrario ricollegarli correttamente e passare al punto successivo.

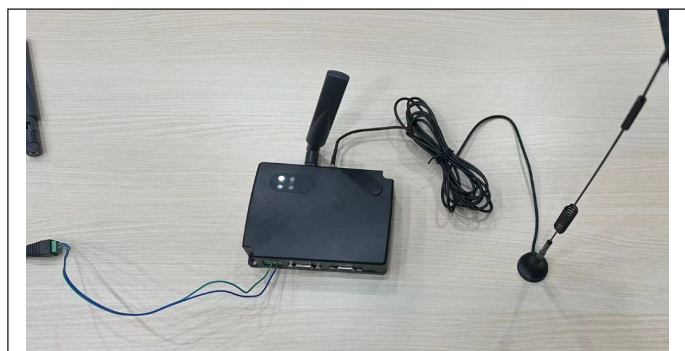
- Effettuare il login alla piattaforma e verificare lo stato del dispositivo e la potenza del segnale.
- Se il dispositivo è online e la potenza del segnale è compresa tra -50 e -90dBm, significa che il segnale è buono ed è possibile passare al punto successivo.
- Se il dispositivo non ha un buon segnale, rimuovere l'antenna cellulare dal connettore SMA e collegarlo a un'antenna esterna, quindi spostare l'antenna in un luogo in cui il segnale è migliore. Nella foto seguente è possibile vedere il collegamento all'antenna esterna.

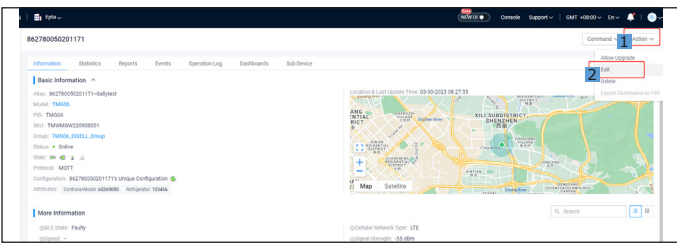
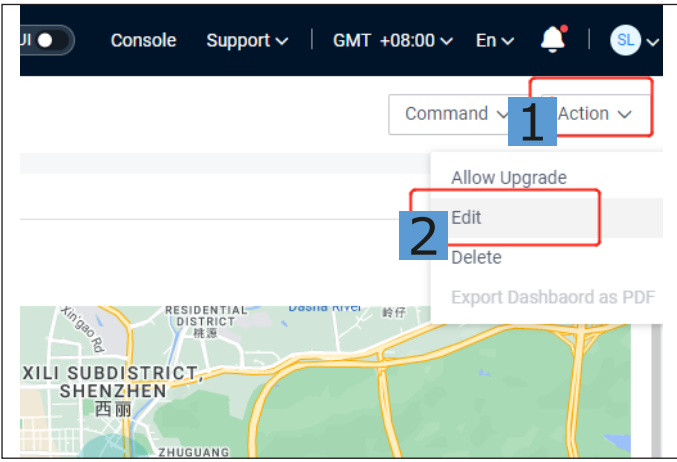
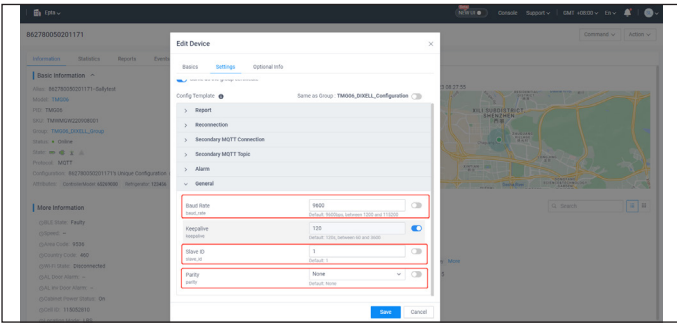
- Verificare che il collegamento tra il gateway e il controller non presenti anomalie.
- Se è tutto nella norma, verificare la configurazione del controller nella piattaforma.
- Se la configurazione non corrisponde alle impostazioni del controller, modificare i parametri. Per farlo, andare in 'Accesso TMX-Dispositivo', quindi selezionare lo specifico dispositivo da modificare.

**Per esempio, per i controller Dixell:
Baud rate: 9600; Slave ID: 1; Parity: None**

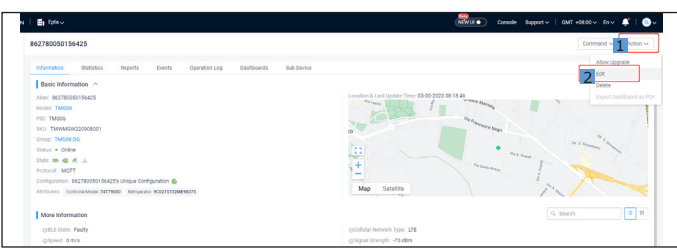
**Per i controller EVCO:
Baud rate: 9600; Slave ID: 247; Parity:
Even**

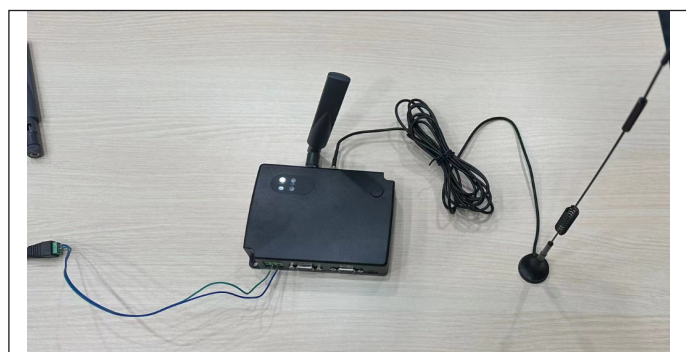
- Se connecter à la plateforme et vérifier l'état de l'appareil et l'intensité du signal.
- Si l'appareil est en ligne et l'intensité du signal est entre -50 et -90dBm, c'est l'indice que le signal est bon et vous pouvez passer au point suivant.
- Si l'intensité du signal de l'appareil est mauvaise, retirer l'antenne cellulaire du connecteur SMA, le connecter à une antenne externe et orienter l'antenne vers un endroit où le signal est meilleur. Voir la connexion de l'antenne externe sur la photo ci-dessous.

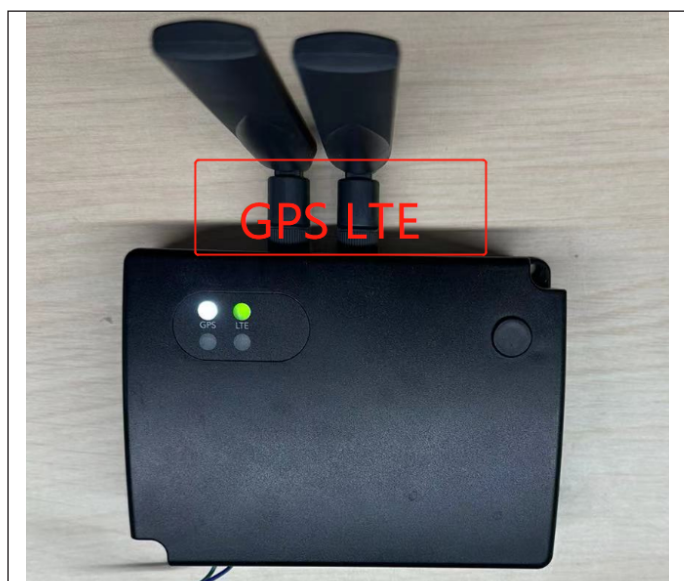
- S'assurer que les connecteurs SMA sont correctement connectés comme illustré sur la photo ci-dessous.

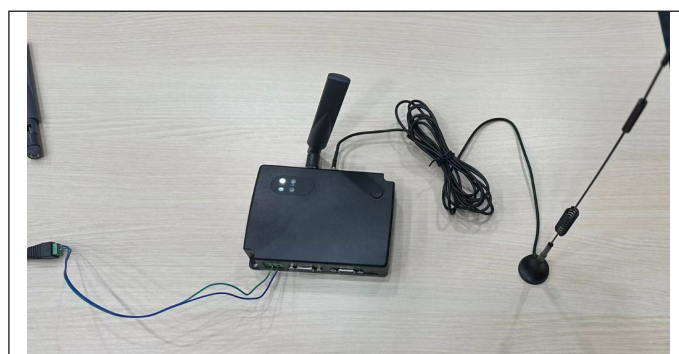
- If the device is online and the signal strength is between -50 to -90dBm, it means the signal is good and you can proceed to the next step.
- If the device doesn't have good signal strength, remove the cellular antenna from the SMA connector and connect it to an external antenna and move the antenna to a better signal location. The external antenna connection can be seen in the photo below.

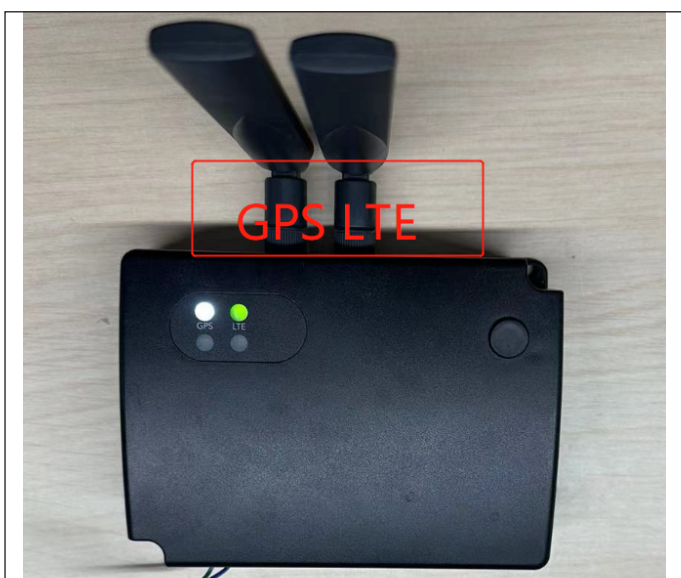
- 3) Check the antenna connection of the gateway.
 - Make sure that the SMA connectors are properly connected as shown in the photo below.

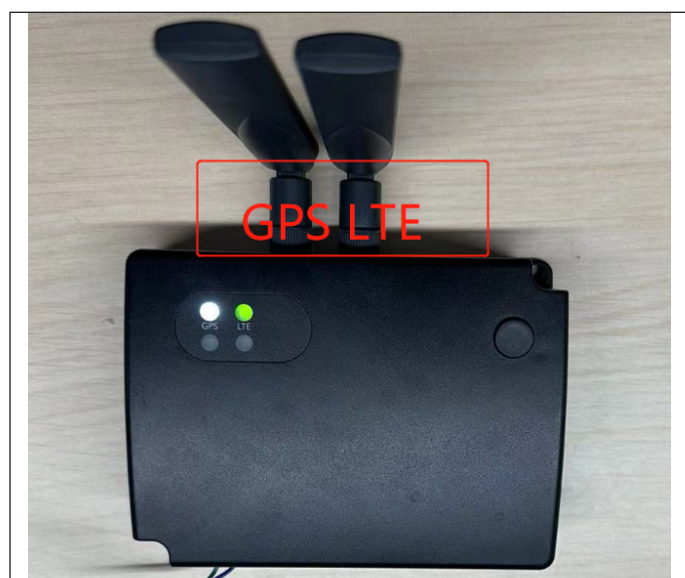
- Vergewissern Sie sich, dass die SMA-Anschlüsse richtig angeschlossen sind, wie auf dem Foto unten gezeigt.

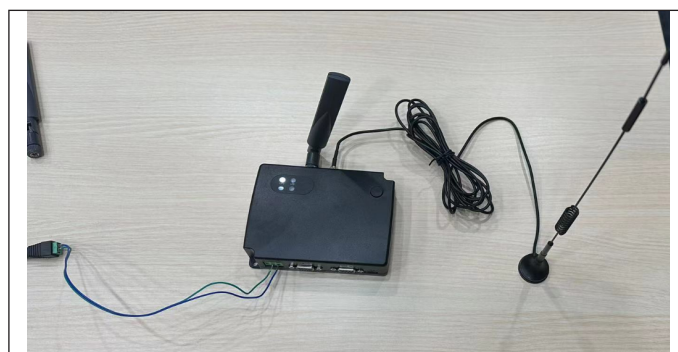
- Loggen Sie sich auf der Plattform ein und überprüfen Sie den Status und die Signalstärke des Geräts.
- Wenn das Gerät online ist und die Signalstärke zwischen -50 und -90 dBm liegt, bedeutet dies, dass das Signal gut ist und Sie mit dem nächsten Schritt fortfahren können.
- Wenn das Gerät keine gute Signalstärke hat, entfernen Sie die Mobilfunkantenne vom SMA-Anschluss und schließen Sie sie an eine externe Antenne an, und platzieren Sie die Antenne an eine Stelle mit besserem Empfang. Der Anschluss der externen Antenne ist auf dem Foto unten zu sehen.

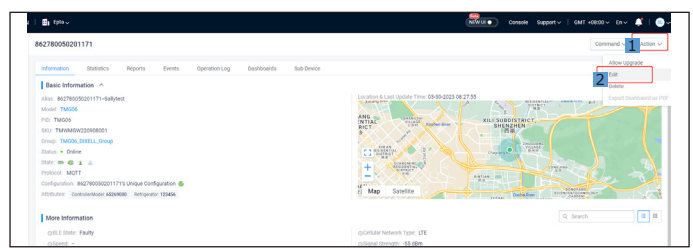
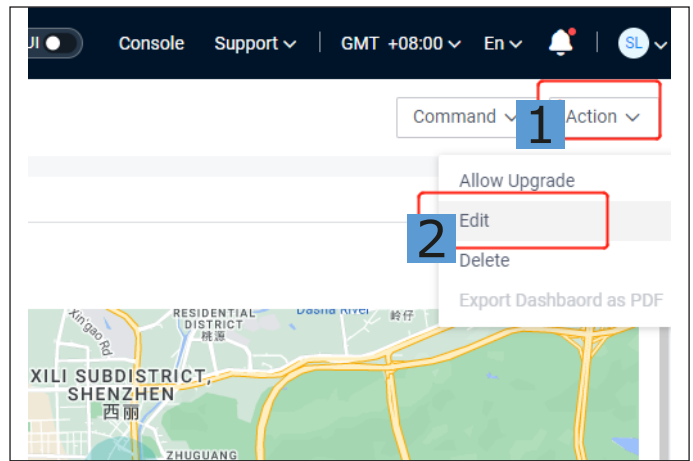
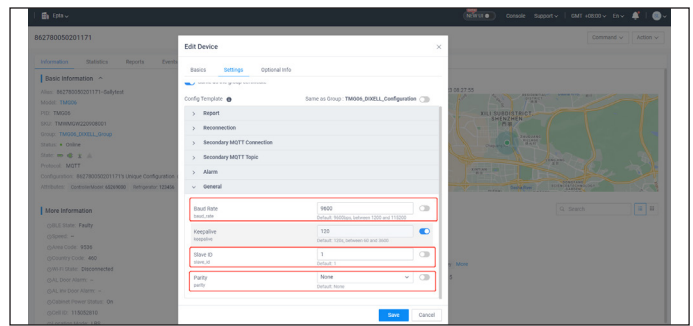
**Zum Beispiel für Dixell- Controller:
Baud rate: 9600; Slave ID: 1; Parity: None**

- Prüfen Sie, ob die Verbindung zwischen dem Gateway und dem Steuergerät in Ordnung ist.
- Ist dies der Fall, überprüfen Sie die Konfiguration des Controllers auf der Plattform.
- Wenn die Konfiguration nicht mit den Einstellungen des Controllers übereinstimmt, ändern Sie die Parameter. Gehen Sie zu TMX Access-Device und wählen Sie dann das zu bearbeitende Gerät aus.

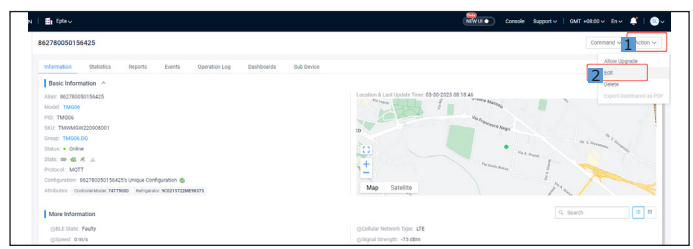
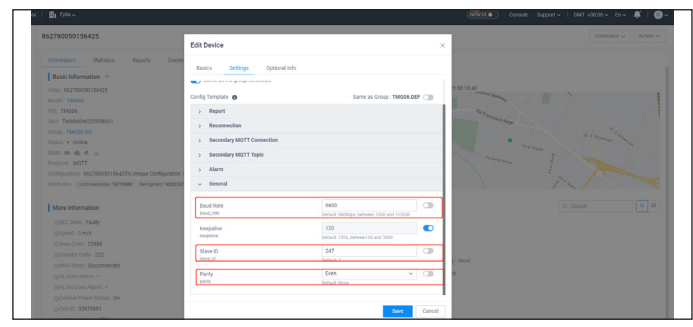
**Für EVCO-Controller:
Baud rate: 9600; Slave ID: 247; Parity: Even**

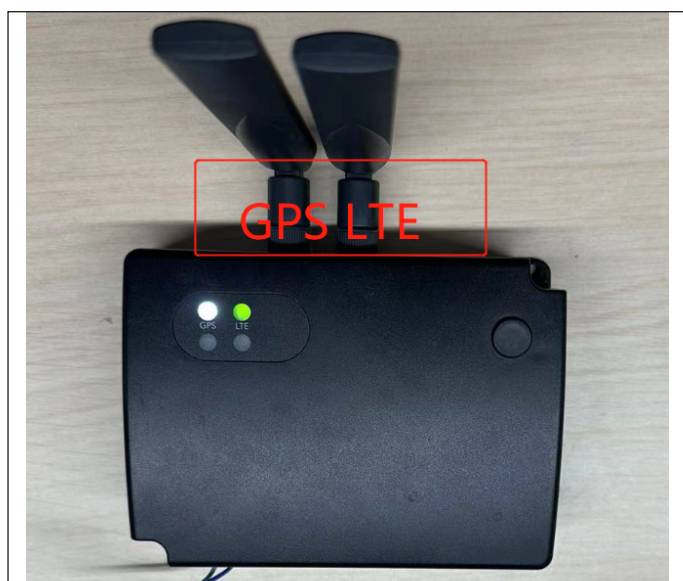
- 1) Recoger datos de la instalación.
 - Determinar el estado de instalación del dispositivo in situ.
 - Hacer fotos o grabar un vídeo.
 - Seguidamente, continuar con el siguiente paso.
- 2) Comprobar el estado de activación de la tarjeta SIM.
 - Si está activada, ir al paso siguiente.
 - Si no está activada, ponerse en contacto con el operador de red para activar la SIM.
- 3) Comprobar la conexión de la antena de la pasarela.
 - Asegurarse de que los conectores SMA estén conectados correctamente como se muestra en la foto de abajo.

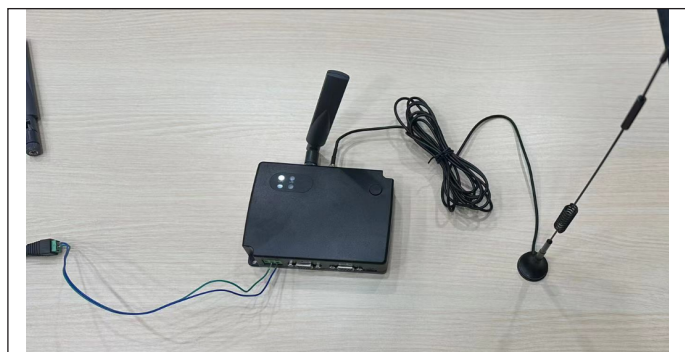
- Iniciar sesión en la plataforma y comprobar el estado del dispositivo y la intensidad de la señal.
- Si el dispositivo está en línea y la intensidad de la señal está entre -50 y -90dBm, quiere decir que la señal es buena.
- Si el dispositivo no tiene una señal lo suficientemente potente, retirar la antena celular interna del conector SMA y conectarlo a la antena externa, seguidamente cambiar la posición de la antena hasta encontrar una mejor señal. La conexión de la antena externa se puede ver en la foto de abajo.

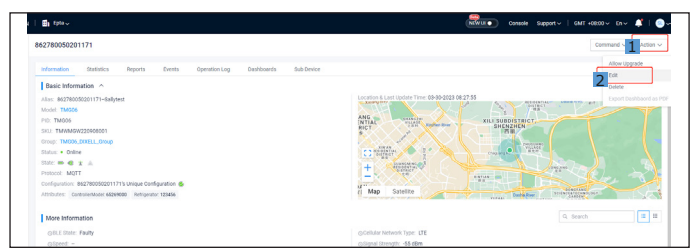
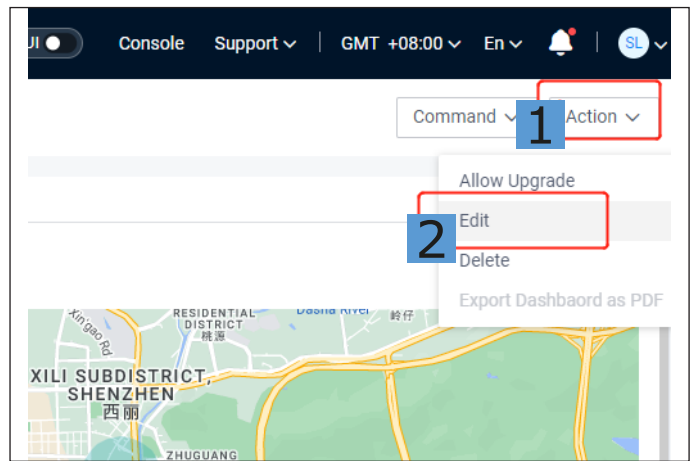
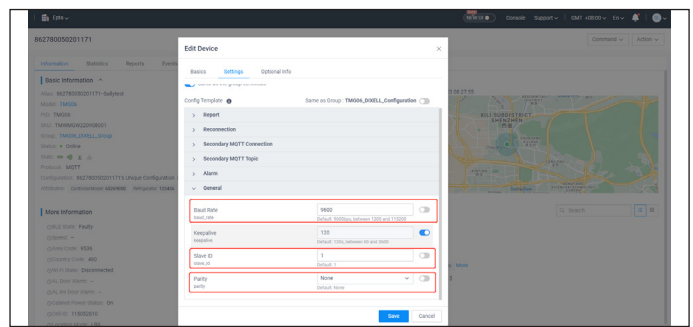
**Por ejemplo, para los controladores Dixell:
Baud rate: 9600; Slave ID: 1; Parity: None**

- Comprobar que la conexión entre la pasarela y el controlador sea adecuada.
- Si es así, comprobar la configuración del controlador en la plataforma.
- Si la configuración no coincide con los ajustes del controlador, modificar los parámetros pertinentes. Ir a TMX Access (Acceso)-Device (Dispositivo) y, a continuación, seleccionar el dispositivo específico que se desea editar.

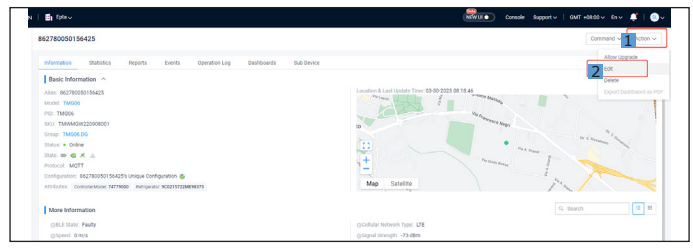
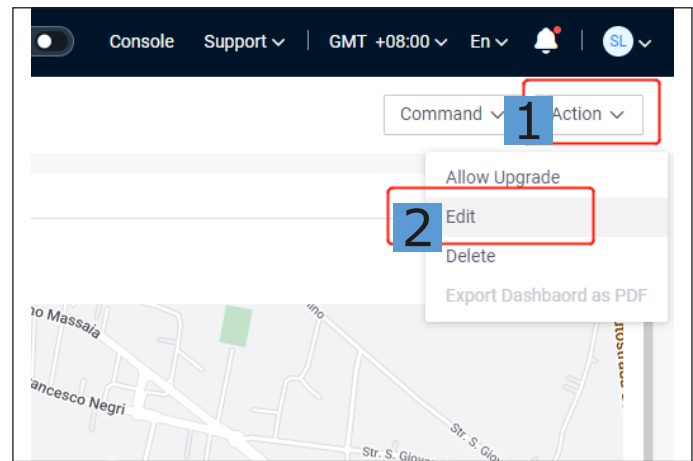
**Para los controladores EVCO:
Baud rate: 9600; Slave ID: 247; Parity: Even**
